Schéma Directeur d'Assainissement

Commune de Bougnon

Schéma Directeur d'Assainissement
Inspection télévisée des réseaux d'assainissement

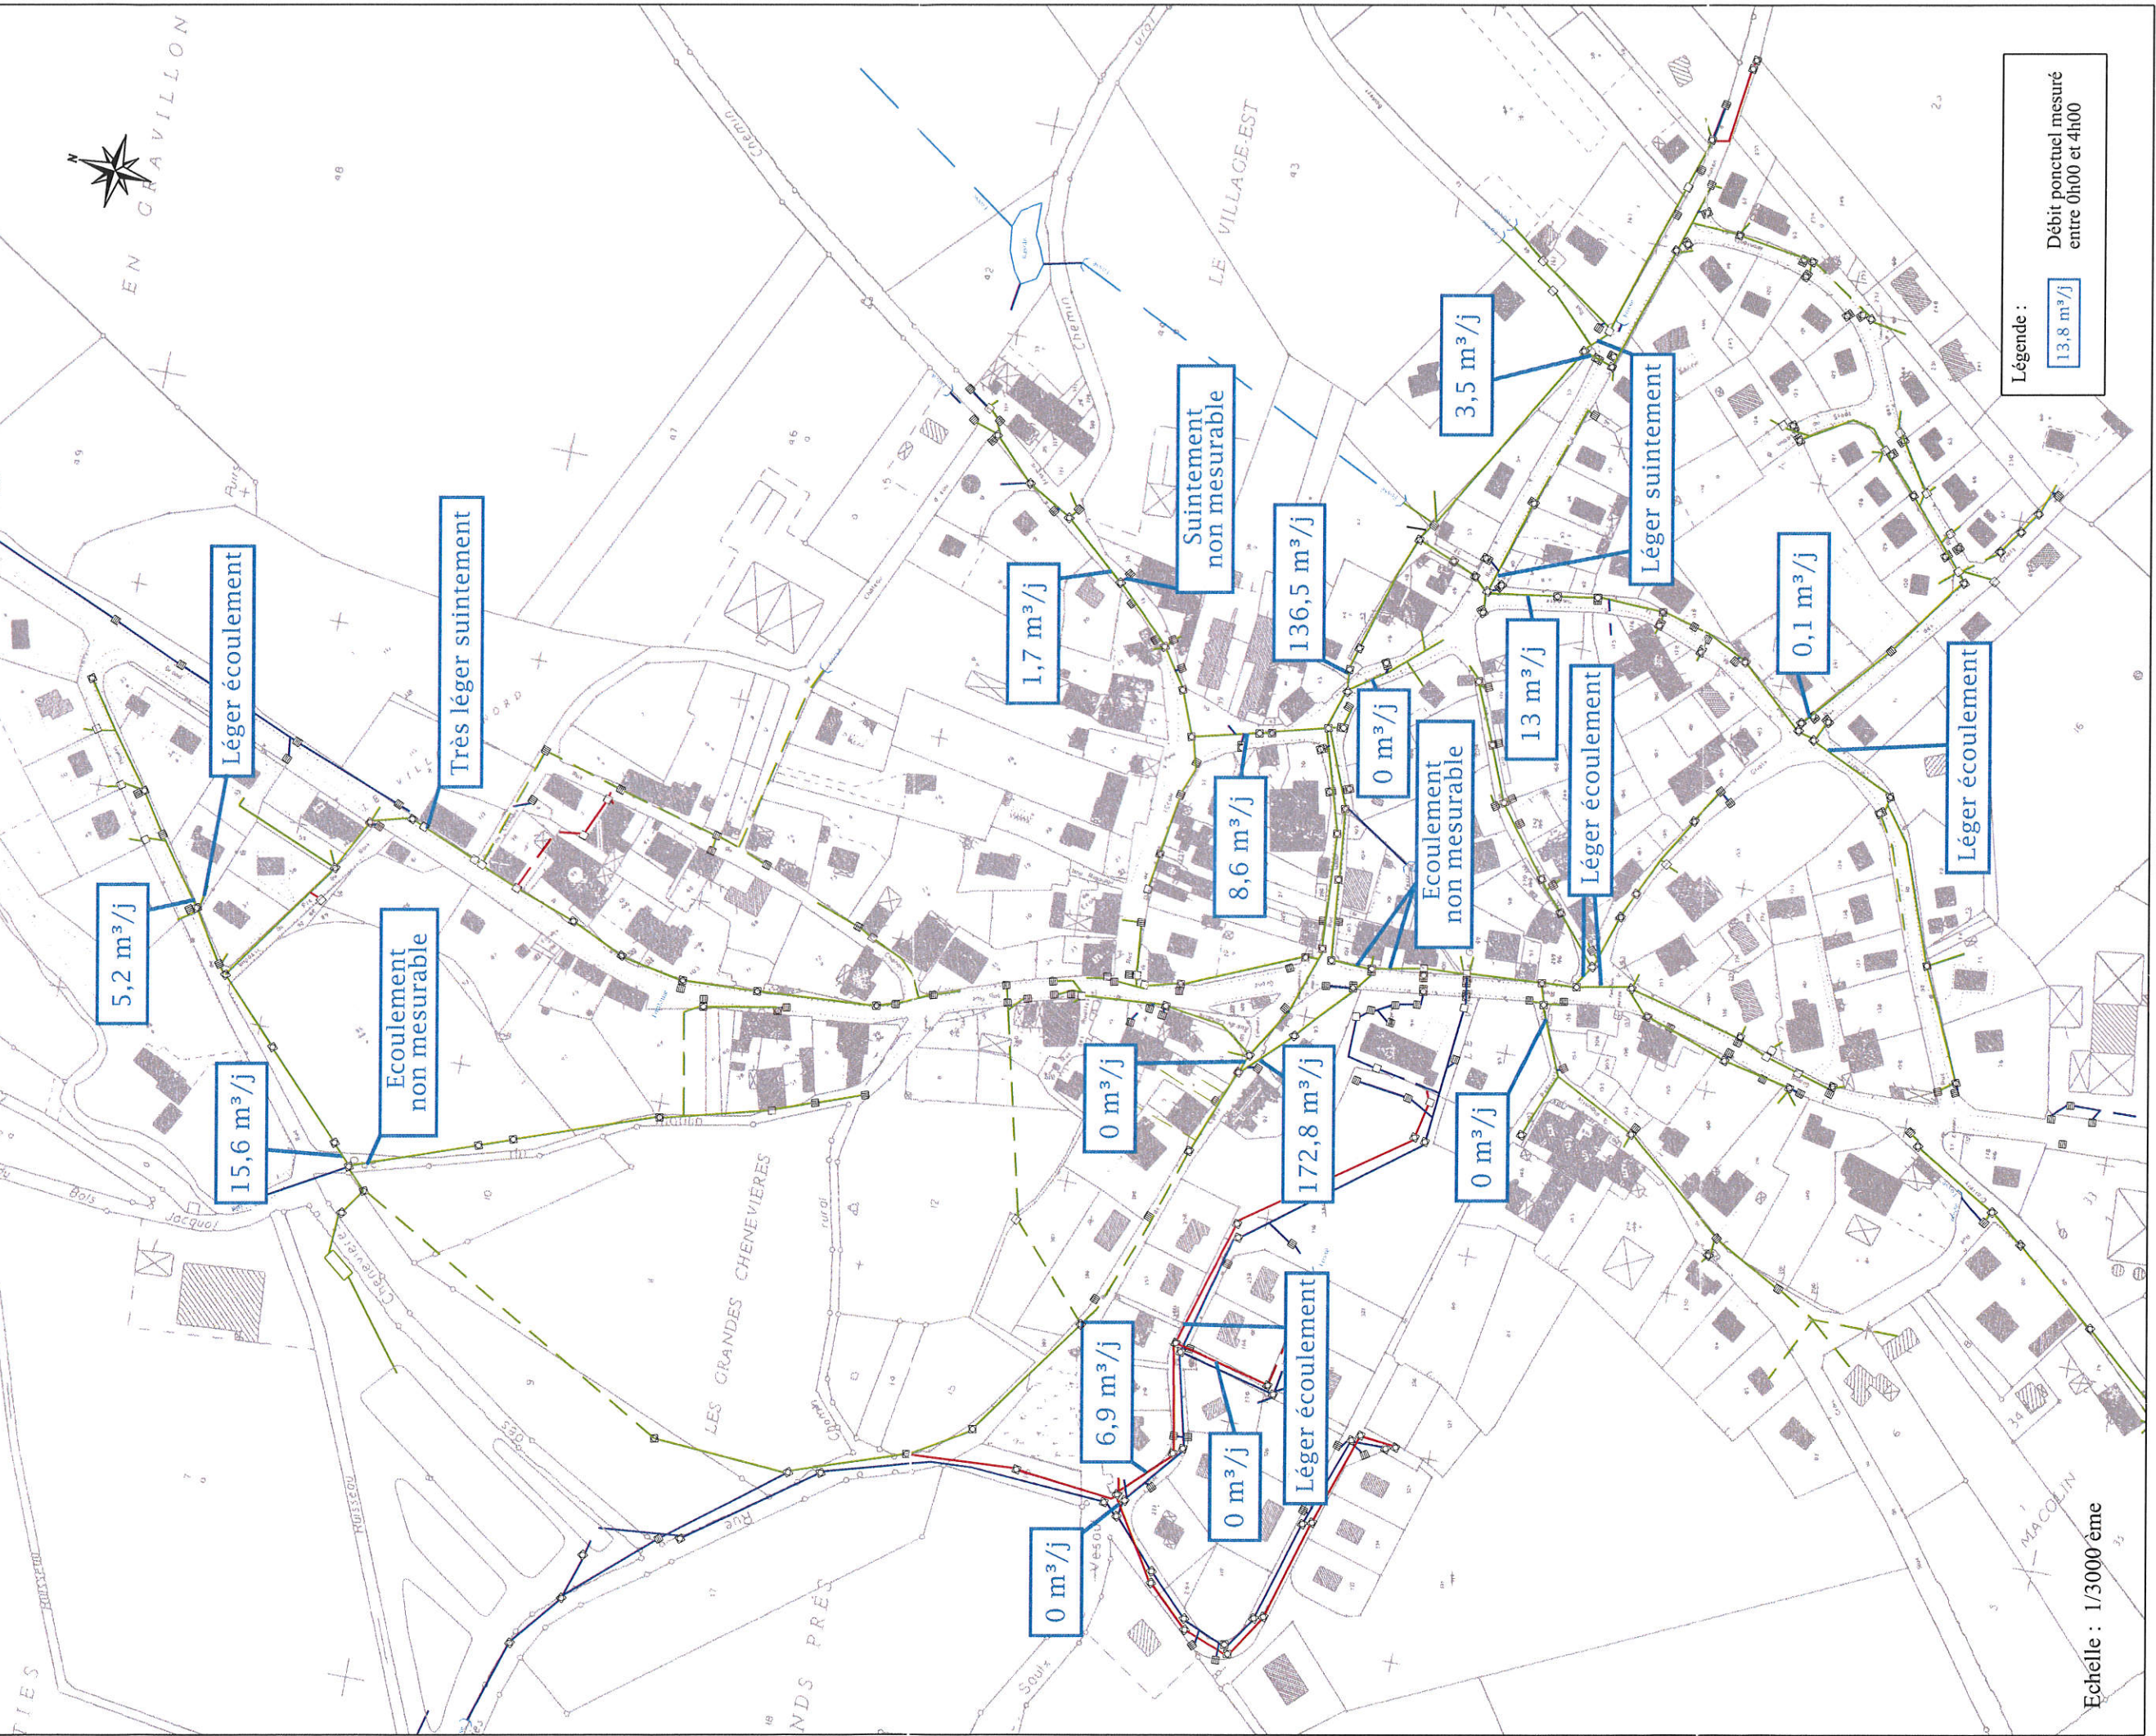
Recherche d'eaux claires parasites (inspection nocturne)

Légende :
Débit ponctuel mesuré
entre 0h00 et 4h00
13,8 m³/j
